# Prüfbericht

## Zemseal<sup>®</sup> FBV-System

**Zemseal<sup>®</sup> - Hinterlaufsicherheit bei Beschädigung  
nach Reinigung gemäß ETA-19/0607  
für Zemseal<sup>®</sup> 05 / 08 / 12**

01.03.2021 | deutsch

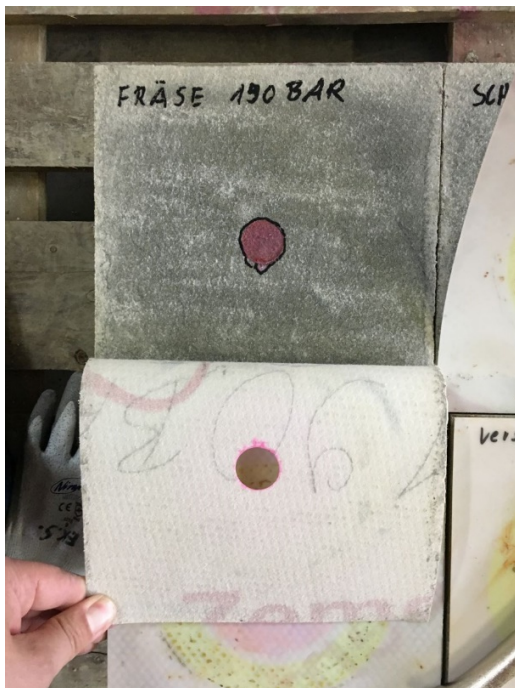
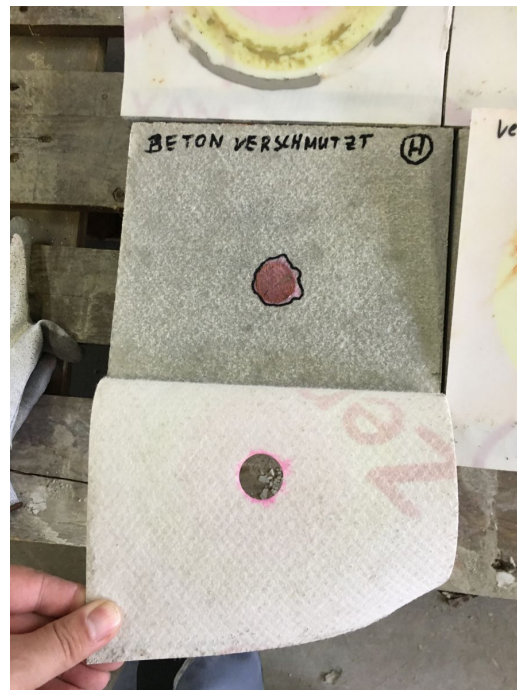
**Hinterlaufprüfungen nach Reinigung 5 bar 7 Tage**

Die beschriebenen Verschmutzungs- und Reinigungsarten führen zu keiner Beschädigung der Verbundschicht, so dass die Hinterlaufsicherheit mit 5 bar Wasserdruck und einer Zeitdauer von 7 Tagen uneingeschränkt gegeben war.
