Prüfbericht

Zemseal[®] FBV-System

Kunststoffrohr-Durchführung durch Zemseal[®]-FBV-Bahn

geprüft durch: MAX FRANK Prüflabor, Leiblfig

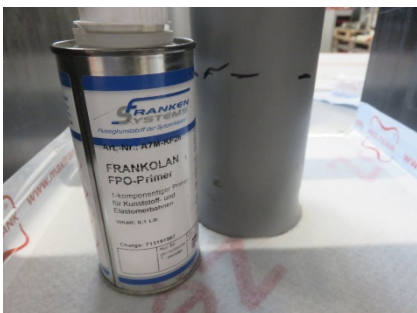
- b) Das Kunststoffrohr wird außenseitig mit „Frankolan FPO-Primer“ vorbehandelt.

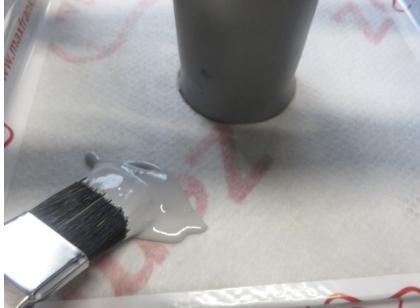
- c) Abdichten des Übergangs von der Zemseal® FBV-Bahn zum Kunststoffrohr ca. 10 cm übergreifend mit „Frankosil 1K Plus“ in 2 Arbeitsschritten einschließlich Gewebeeinlage. Gesamtdicke des Auftrags: 3 – 3,5 mm

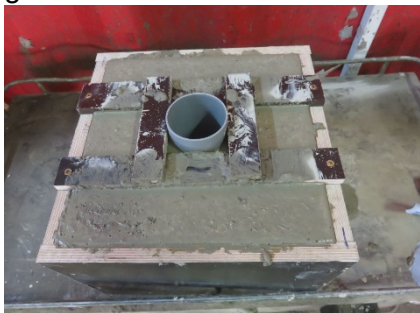
- d) Nach Aushärten des Flüssigkunststoffes (24 Stunden) wird die Schalung des Prüfkörpers geschlossen und mit einem Beton der Güte C30/37 verfüllt.

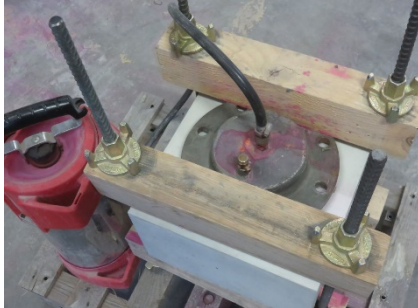
7 Tage nach der Betonage wurde eine Druckprüfung mit einem Anfangs- und Konstantdruck von 5 bar über 72 Stunden durchgeführt.
